Orientierende Kampfmittel- vorerkundung Screening

EOF-Wohnanlage
Flurstück 1360, Gemarkung Lichtenfels
D-96215 Lichtenfels

Gutachten-Nr.:

2024-694-v01

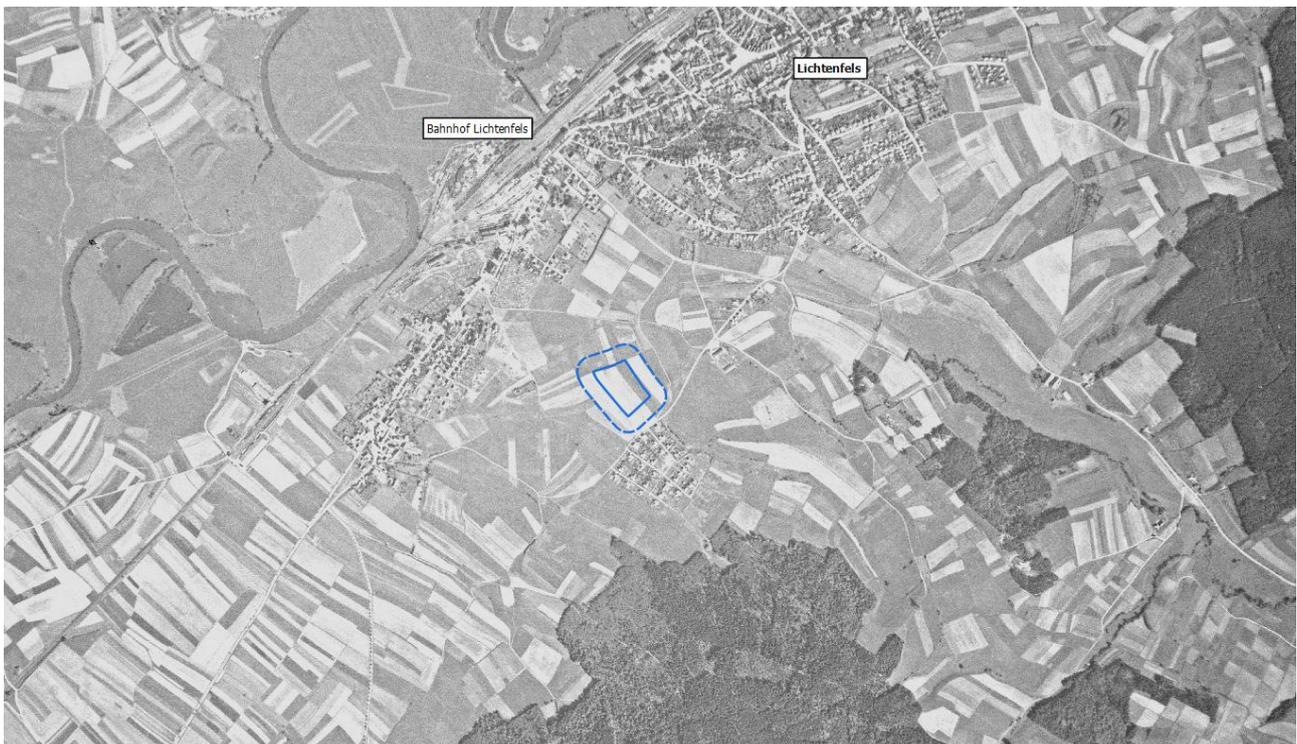
Abbildung 2: Orientierende Darstellung des Auswertgebietes und der weiteren Umgebung im Luftbild vom 27.08.1945 (Flug 366BS/3209/21, Bild 92).

Auswertebedingungen		
Luftbildverfügbarkeit	<input checked="" type="checkbox"/> gut <input type="checkbox"/> eingeschränkt <input type="checkbox"/> nicht gegeben	Anmerkungen: -/-
Luftbildqualität	<input type="checkbox"/> überwiegend gut <input checked="" type="checkbox"/> überwiegend schlecht	Anmerkungen: Der Standort wird überwiegend durch Luftbilder im Übersichtsmaßstab mit herabgesetzter Bodenauflösung abgedeckt.
Bodensicht	<input checked="" type="checkbox"/> gut <input type="checkbox"/> eingeschränkt <input type="checkbox"/> nicht gegeben	Anmerkungen: -/-
Informationslücken	<input type="checkbox"/> ja <input checked="" type="checkbox"/> nicht ableitbar	Anmerkungen: -/-
Standort und Umgebung 1945		
Nutzung des Standortes	landwirtschaftliche Nutzung	
Nutzung der Umgebung	Die direkte Umgebung wurde überwiegend landwirtschaftlich genutzt. Richtung Südosten grenzte ein kleineres Wohngebiet an (siehe auch Abbildung 2).

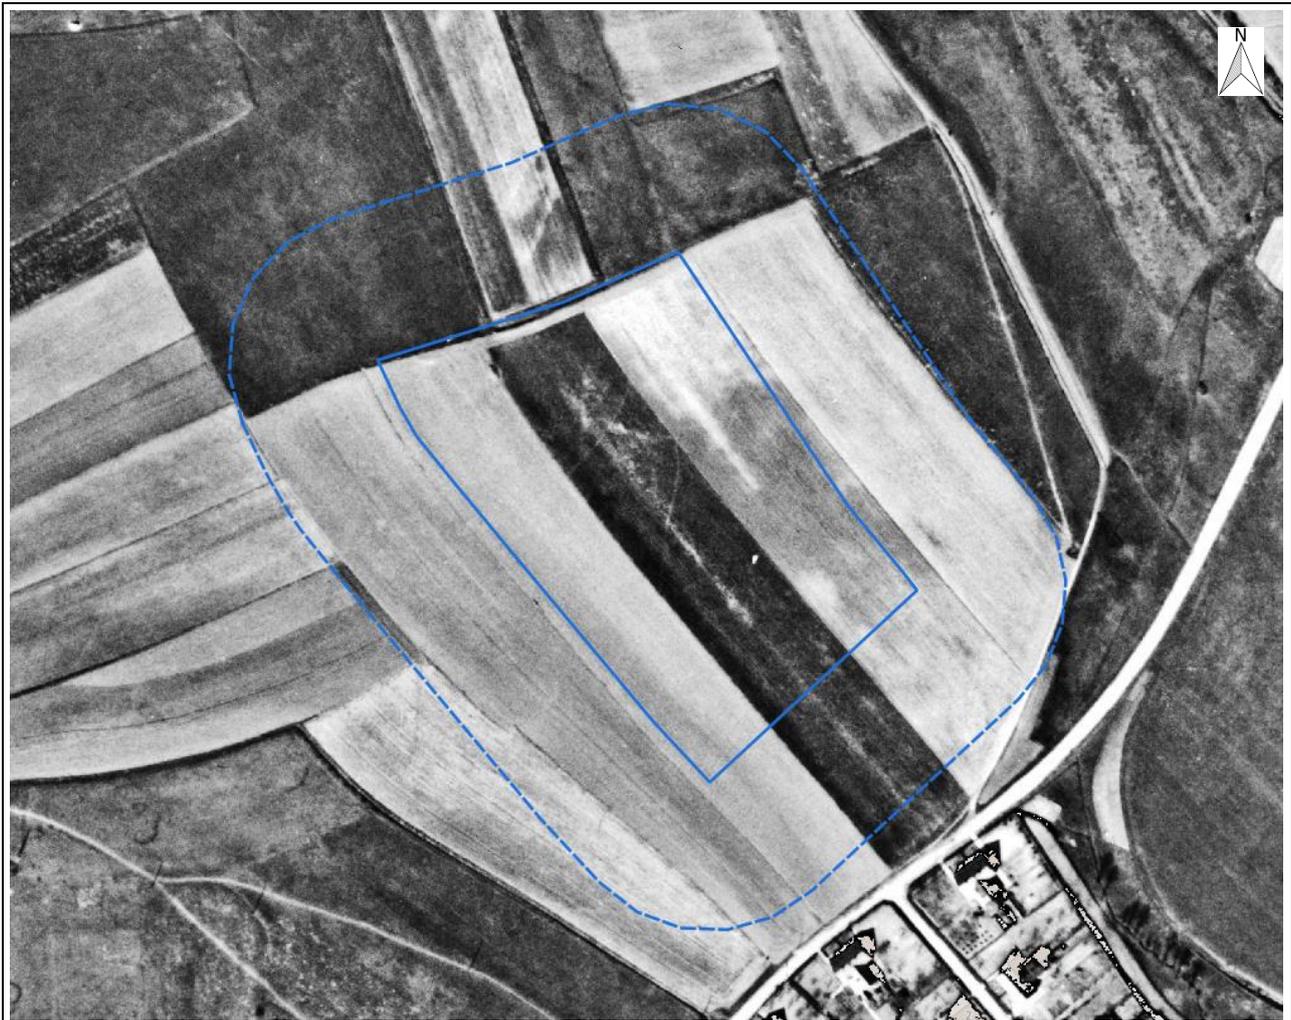
5.2.1 Ergebniskartierung (hist. Luftbild)

Hinweise auf kampfmittelrelevante Strukturen im Auswertebereich:	<input type="checkbox"/> Ja	<input checked="" type="checkbox"/> Nein
Hinweise auf kampfmittelrelevante Strukturen in der Pufferzone:	<input type="checkbox"/> Ja	<input checked="" type="checkbox"/> Nein
Hinweise auf kampfmittelrelevante Strukturen in der näheren Umgebung:	<input type="checkbox"/> Ja	<input checked="" type="checkbox"/> Nein

Basiskarte: Luftbild vom 08.04.1945 (Flug US31/4726, Bild 2102)

Ergebnis		
Hinweise	<input type="checkbox"/> ermittelt <input checked="" type="checkbox"/> nicht ermittelt	Anmerkungen: Nach Auswertung der vorliegenden Luftbilder können im Planungsbereich keine Einwirkungen durch Kampfhandlungen festgestellt werden.
Handlungsbedarf	<input type="checkbox"/> gegeben <input checked="" type="checkbox"/> nicht ableitbar	Anmerkungen: Der Standort fällt in Anlehnung an die Bau fachlichen Richtlinien Kampfmittelräumung (2024) in die Kategorie 1: Ein konkreter Kampfmittelverdacht hat sich nicht bestätigt. Daraus lässt sich nach den BfR KMR kein unmittelbarer Handlungsbedarf ableiten. Hiervon unberührt bleibt das nicht ausschließbare Restrisiko von Zufallsfunden.

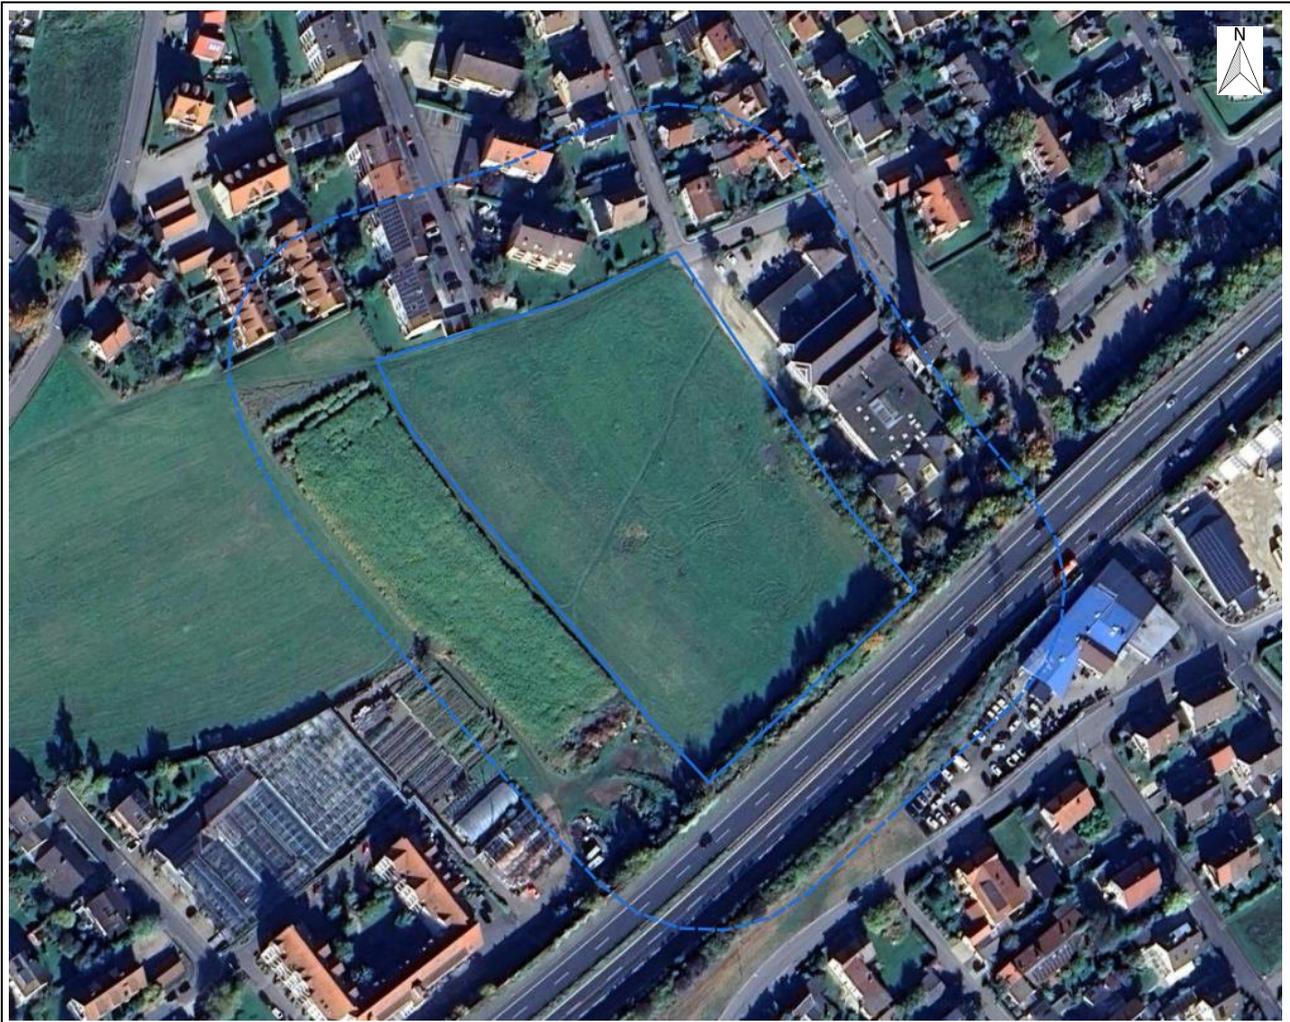
5.2.2 Ergebniskartierung (aktuelles Luftbild)

Hinweise auf kampfmittelrelevante Strukturen im Auswertebereich:	<input type="checkbox"/> Ja	<input checked="" type="checkbox"/> Nein
Hinweise auf kampfmittelrelevante Strukturen in der Pufferzone:	<input type="checkbox"/> Ja	<input checked="" type="checkbox"/> Nein
Hinweise auf kampfmittelrelevante Strukturen in der näheren Umgebung:	<input type="checkbox"/> Ja	<input checked="" type="checkbox"/> Nein
