Ortsbildanalyse für das Quartier

## KLEINAU

im Rahmen der Fortschreibung des Integrierten Stadtentwicklungskonzeptes (ISEK) der Stadt Lichtenfels

Stand 25. Nov. 2024

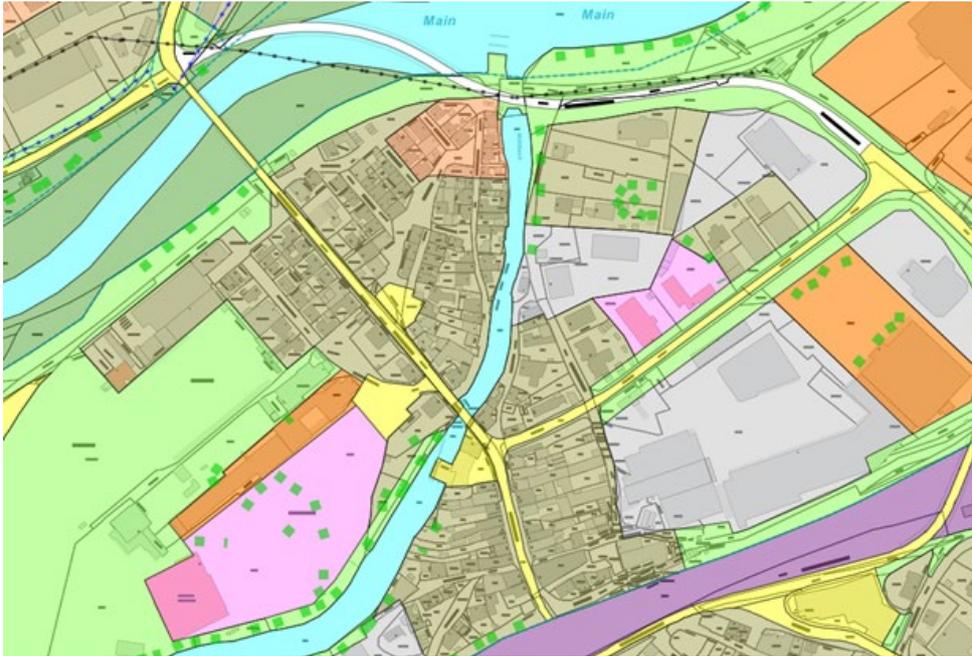
Abb. 2: Auszug rechtswirksamer Flächennutzungsplan der Stadt Lichtenfels

Ihre städtebauliche Entwicklung steuert die Stadt Lichtenfels auf der Ebene der vorbereitenden Bauleitplanung anhand ihres rechtswirksamen Flächennutzungsplans (FNP), in welchem das Untersuchungsgebiet als Wohnbaufläche, gemischte Baufläche und Sonderbaufläche gem. §1 Abs. 1 BauNVO, Gemeinbedarfsfläche gem. §5 Abs. 2 Nr. 2a BauGB sowie Grünflächen gem. §5 Abs. 2 Nr. 5 festgesetzt ist (vgl. Abb. 2).

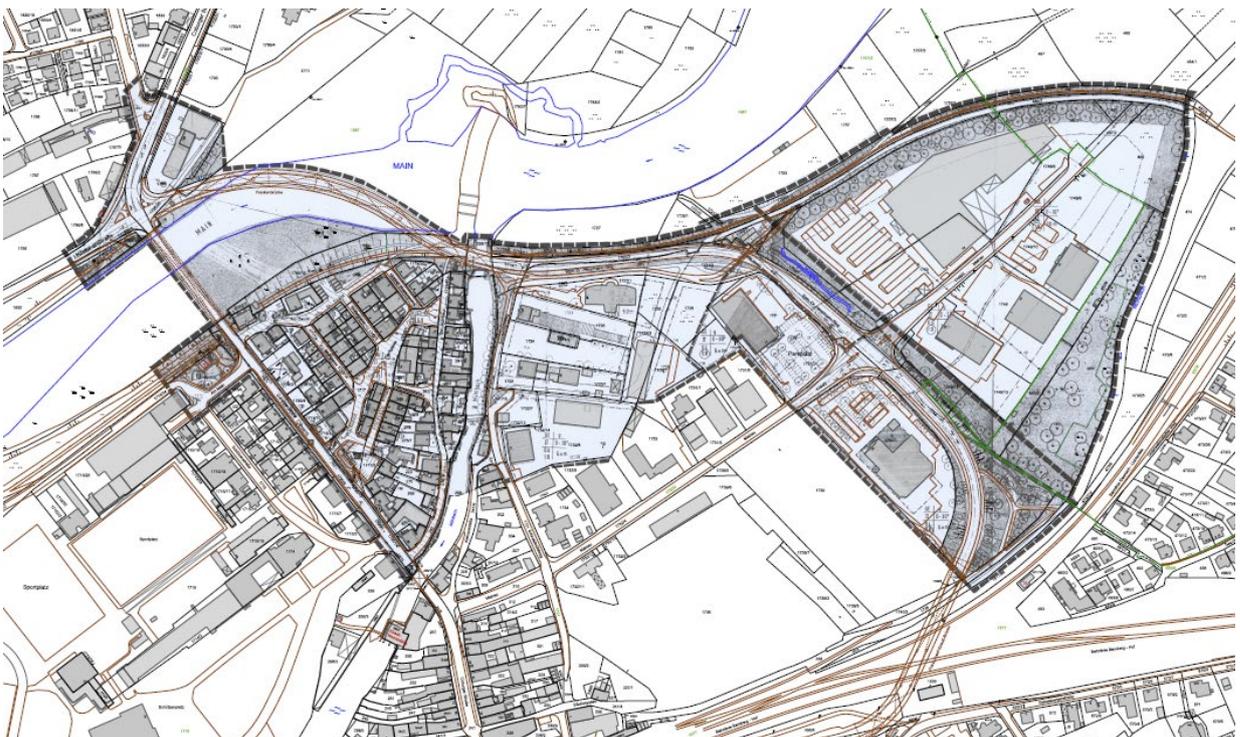
Abb. 3: Auszug 1 des rechtskräftigen B-Plans „B38 Innenstadtentlastung Teil III B39 Mainau - Mainbrücke“

Eine verbindliche Bauleitplanung bzw. ein Bebauungsplan liegt für den östlichen Teil des Gebietes in Form des B-Plans „B38 Innenstadtentlastung Teil III B39 Mainau - Mainbrücke“ aus dem Jahr 1989 rechtswirksam vor. In diesem wird der östliche Teil Kleinaus durch sowohl ein Allgemeines Wohngebiet als auch ein Mischgebiet festgesetzt. Die Gebäudehöhe wird auf zwei Geschossen begrenzt. Der Bebauungsplan setzt ein Hauptaugenmerk auf die Anlage der Innenstadtentlastungs-Straße, im Norden des Gebietes, welche 1987-1990 durch die Bgm.-Dr. Hauptmann-Ring realisiert wurde.

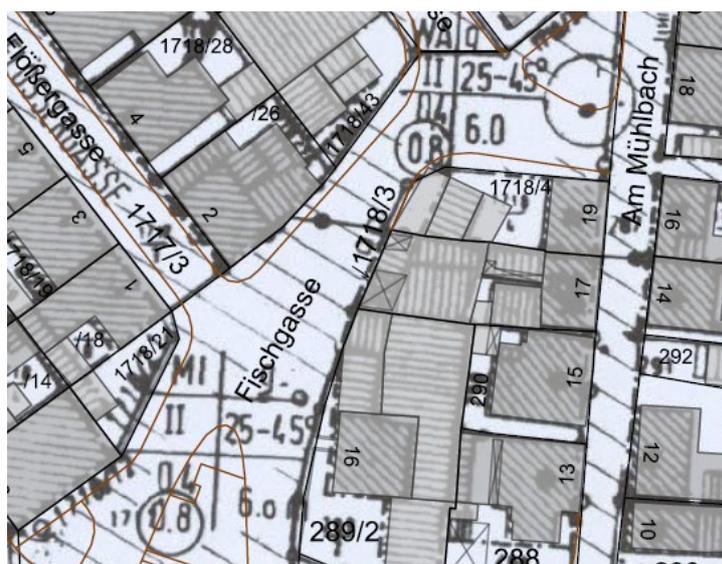
Abb. 5: Auszug 3 des rechtskräftigen B-Plans „B38 Innenstadtentlastung Teil III B39 Mainau - Mainbrücke“ mit den für das Gebiet relevanten Nutzungsschablonen MI und WA

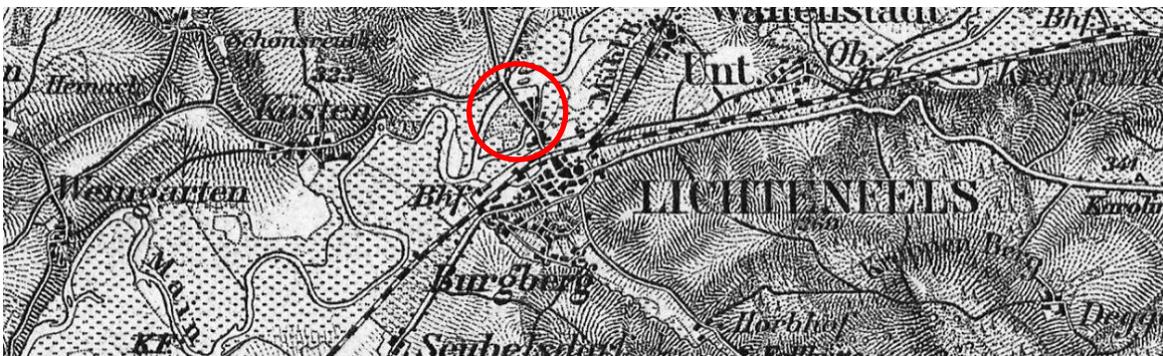
Abb. 6 Ausschnitt aus dem Topographischen Atlas des Königreiches Bayern aus dem Jahr 1890<sup>1</sup>

Die Bebauung entstand zunächst nur im süd-östlichen Teil der Flussaue in Form von dicht bebauten Baufeldern, die durch schmale Gassen voneinander getrennt waren (vgl. Abb. 6). Ein Teil dieser Bebauung (Bereich zwischen Fischgasse, Am Mühlenbach und Mainwehrstraße) gehört dem umfangreichen Bodendenkmal D-4-5832-0194 an, das große Teile der Altstadt umfasst. Die Baufelder wurden durch einen Blockrand aus kleinteiligen Einfamilienhäusern und den dazugehörigen Nebengebäuden bebaut, der bis heute teilweise historisch, teilweise überformt erhalten ist (Typologie 1 im Osten). Von der frühen Entstehungszeit des Viertels zeugt u.a. das zweigeschossige Walmdachhaus mit Fachwerkobergeschoss, Coburger Straße 45, was im späten 18. Jh. entstand.

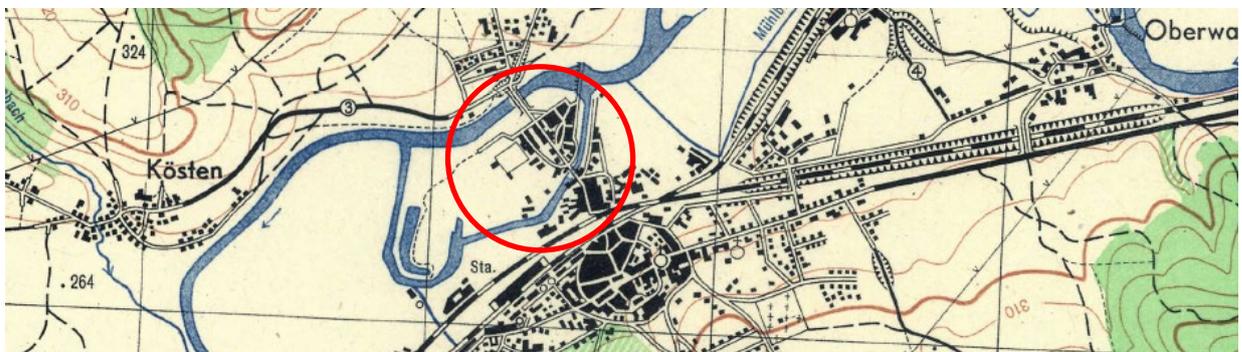
Abb. 7 Ausschnitt aus der Topographischen Karte 1942 des Landesvermessungsamtes Bayern

Bis Mitte des 20. Jahrhunderts wurde die Bebauung in ähnlicher Weise Richtung Norden fortgesetzt. In der historischen Karte von 1942 sind auch westlich der Coburger Straße erste Bebauungen erkennbar. Der Westen war vormalig noch durch die Flussauenlandschaft geprägt und teilweise durch einen Nebenarm des Mains durchzogen. Die ersten Bautätigkeiten fanden entlang der Coburger Straße mit villenartigen Wohngebäuden statt.

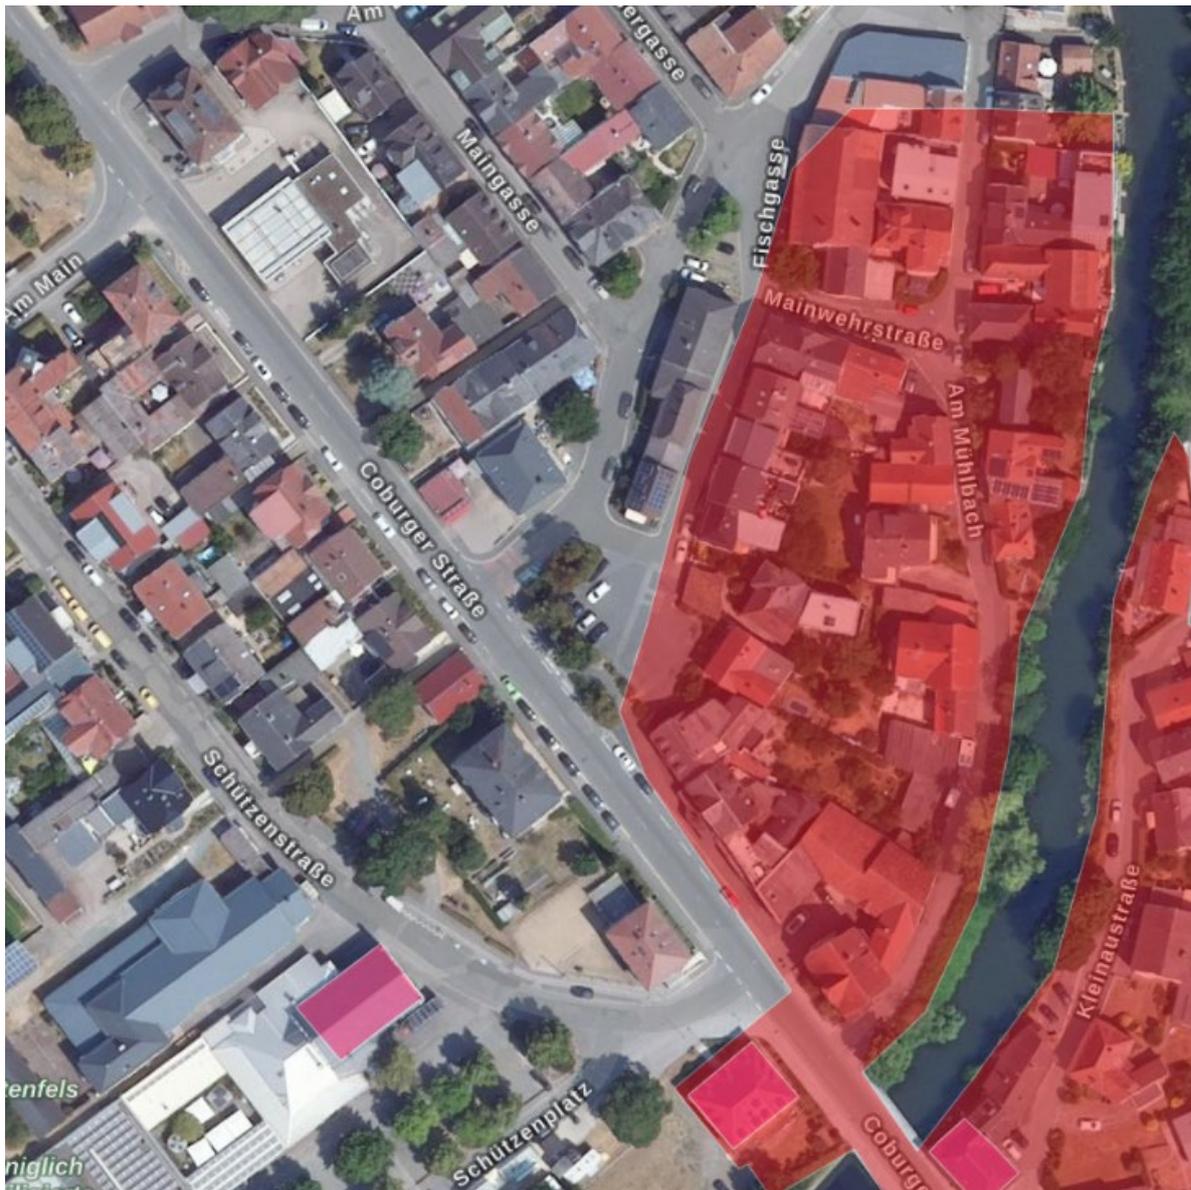
Abb. 9 Ausschnitt aus dem Denkmalatlas des Bayerischen Landesamt für Denkmalpflege (Hellrot: Bodendenkmal, Lila: Baudenkmale)

Bayerischen Landesamt für Denkmalpflege weist für das Gebiet folgende Bau- und Bodendenkmäler aus:

Lage	Objekt	Beschreibung	Akten-Nr.
Schützenstraße 1	Schützenhaus	Eingeschossiger Sandsteinquaderbau mit Satteldach, Schaugiebel im neubarocken Mischstil mit anklingender Jugendstilornamentik, 1903 von Distriktbaumeister Johann Graebner	D-4-78-139-110

Lage	Objekt	Beschreibung	Akten-Nr.
Coburger Straße 45	Wohnhaus	Zweigeschossiges Walmdachhaus, Fachwerkobergeschoss, spätes 18. Jahrhundert	D-4-78-139-30
Bodendenkmal Lichtenfels	Archäologische Befunde des Mittelalters und der <a href="#">frühen Neuzeit</a> im Bereich der Altstadt von Lichtenfels mit ehemalige befestigter Kernstadt und unbefestigtem Vorstadtbereich		D-4-5832-0194

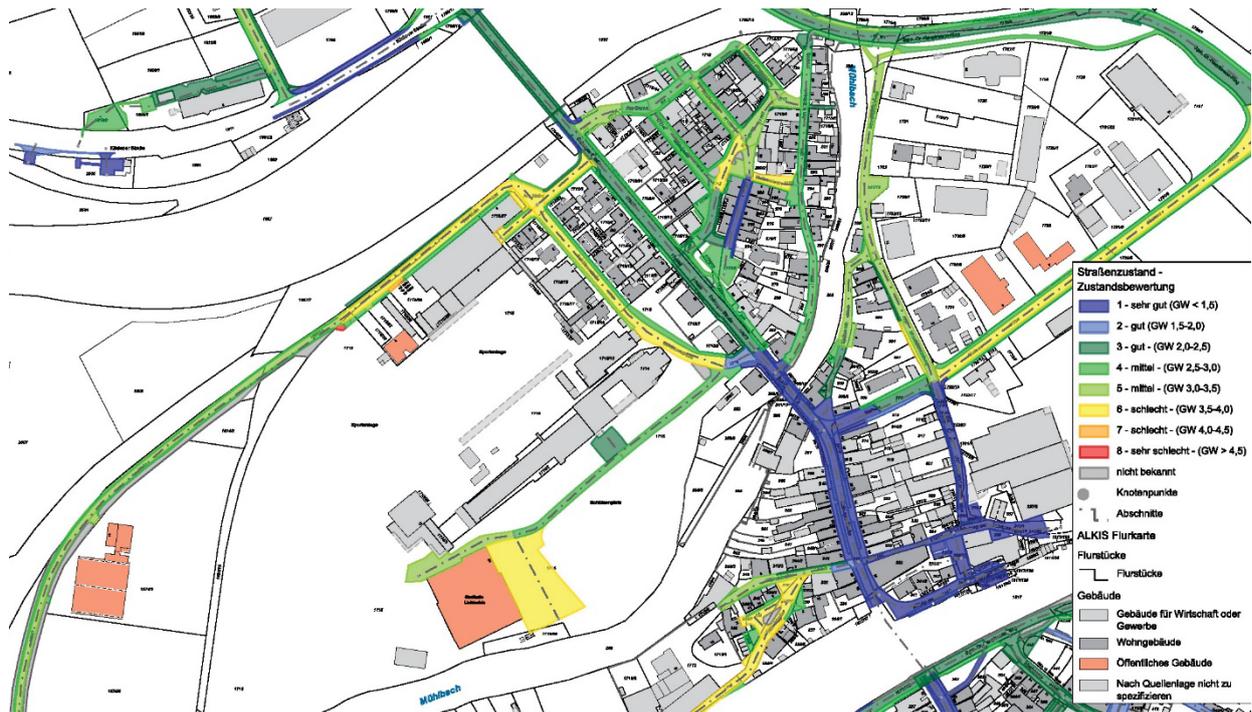
Abb. 10 Kartierung Straßenzustand (Autor: RIWA-GIS der Stadt Lichtenfels, Stand April 2024)

Der Zustand der örtlichen Straßen wird regelmäßig vom Bauamt der Stadt Lichtenfels erhoben. Demnach bewegt sich die Qualität des Straßenbelages zwischen „sehr gut“ (Südlicher Bereich der Coburger Straße – Teil des Sanierungsgebietes), „mittel“ (Am Mühlbach, Nördlicher Teil der Coburger Straße) und „schlecht“ (Schützengasse, Am Main, Fischgasse etc.) (vgl. Abb. 10).

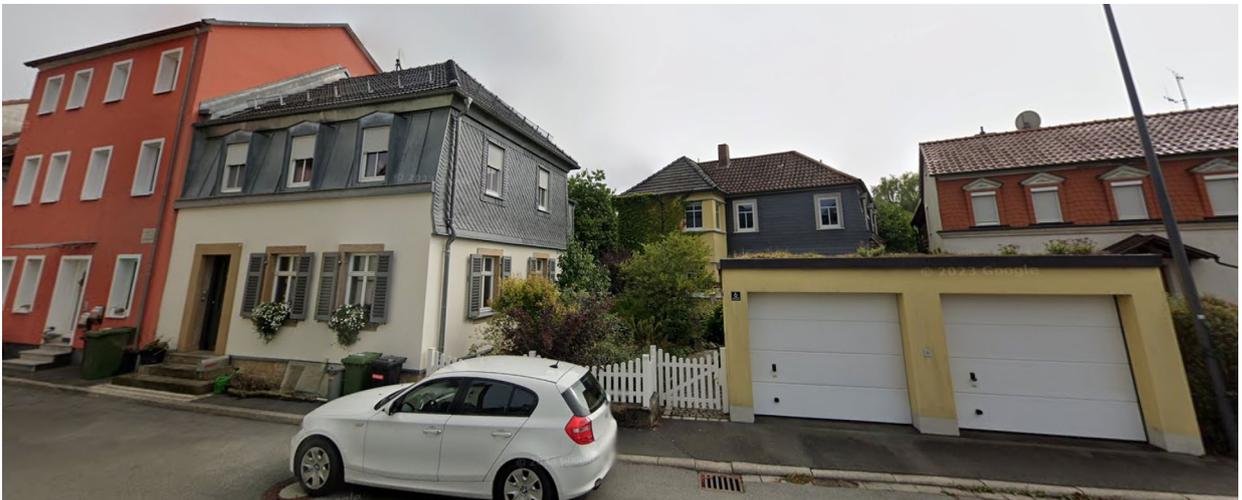
Abb. 12 Die Fischergasse 6 als Beispiel, wie eine wenig hochwertige Architektur in der unmittelbaren Nachbarschaft (hier insbesondere das Garagengebäude, aber auch das Hauptgebäude Nr. 10) negativ auf einen wertvollen Bestand einwirken kann (Foto: |u|m|s| STADTSTRATEGIEN)

Garagen und sonstige Schuppen, Lagergebäude etc. gehören zum Gebietsbild in den Fällen, in denen dies die Parzellenzuschnitte und -größe erlauben. Hierbei liegen leider z.T. sehr unruhliche Beispiele vor, bei denen klobig-klotzige Garagen negativ auf das daneben liegende Hauptgebäude ausstrahlen.

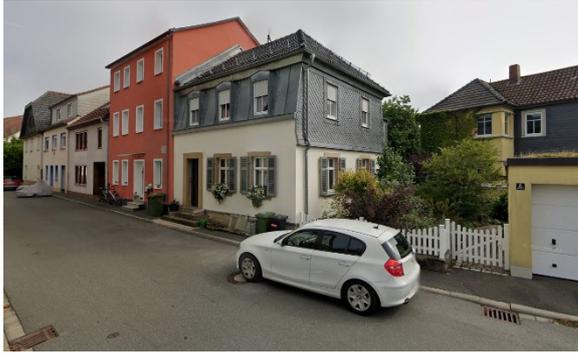
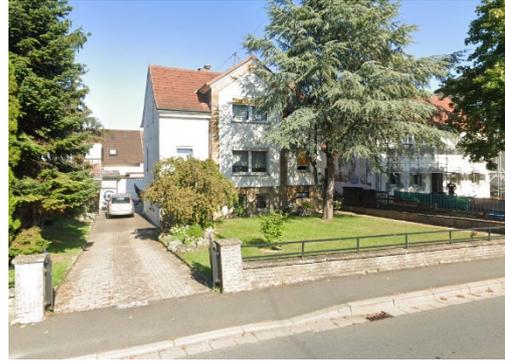
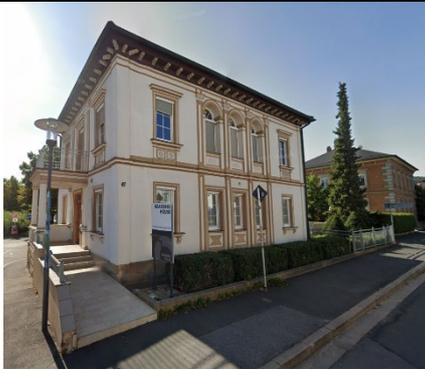
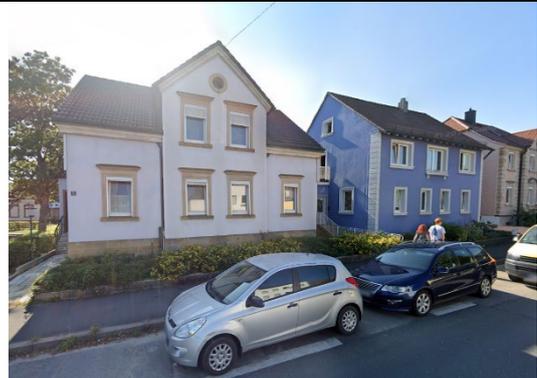
- **historischer geschlossener Blockrand/Gassengebäude** mit ein- bis dreigeschossigen Gebäuden
- Nebengebäude (hauptsächlich eingeschossig) in den Block integriert
- **stark verdichteter** Innenhof
- kein Vorgarten/Vorplatz
- teilweise überformte historische Substant

- von der Straße abgerücktes Gebäude
  - **vorhandener Vorplatz, Vorgarten**
  - ein bis dreigeschossig, teilweise mit Dachgaube
  - **freistehend im Block angeordnet**
  - sowohl historisch als auch Neubau
-

- historisches, zweigeschossiges, villenartiges Gebäude
- **freistehend**
- **schmaler Vorgarten**

- historisches, ein-bis zweigeschossiges Gebäude, teilweise Dachgaube
- teilweise überformte historische Substanz
- **freistehend im Block angeordnet**
- **schmaler Vorgarten**

Abb. 13 Katalog an Wohn-Gebäudetypen im Betrachtungsgebiet (Autor: |u|m|s| STADTSTRATEGIEN, Stand April 2024)

Im Osten des Plangebiet befinden sich entsprechend überwiegend historisch gewachsene, dichte Blockstrukturen aus zweigeschossigen, selten eingeschossigen oder dreigeschossigen Wohngebäuden, die in Kombination mit Nebengebäuden (Scheunen, Garagen etc.) eine geschlossene straßenständige Fassade bilden (Typ A Osten, vgl. Abb. 13). Nur selten ist ein Gebäude freistehend, lässt einen Durchblick in den Innenhof zu oder besitzt einen Vorgarten. Die Ecken der Blöcke sind teilweise von Bebauung freigelassen und schaffen einen privaten oder öffentlichen Raum (Platz, Garten). Dieser Bereich ist somit durch Haupt- und Nebengebäude hoch verdichtet und weist nur sporadisch private Grünflächen auf.

Das Schema der Blockbebauung wird durch einige Gebäude (die Hausnummern 58 bis 64) an der Coburger Straße durchbrochen: die Gebäude sind in Teilen von der Straße abgerückt und voneinander separiert (Typ B Osten).

Aufgrund der späteren Entstehungszeit und der Ansiedlung mehrerer Sondernutzungen, weicht die Baustruktur des westlichen Teils des Plangebiets von der östlichen ab. Sie entfernt sich von der hohen Dichte und Gedrungenheit der östlichen Bauweise. Entlang der Coburger Straße befinden sich im Süden zwei villenartige historischen Gebäude (Typ A Westen). Die nördliche Bebauung besteht aus freistehenden Einfamilienhäusern. Westlich wird diese Bebauungsstruktur beidseitig entlang der Schützenstraße gespiegelt (Typ B Westen).

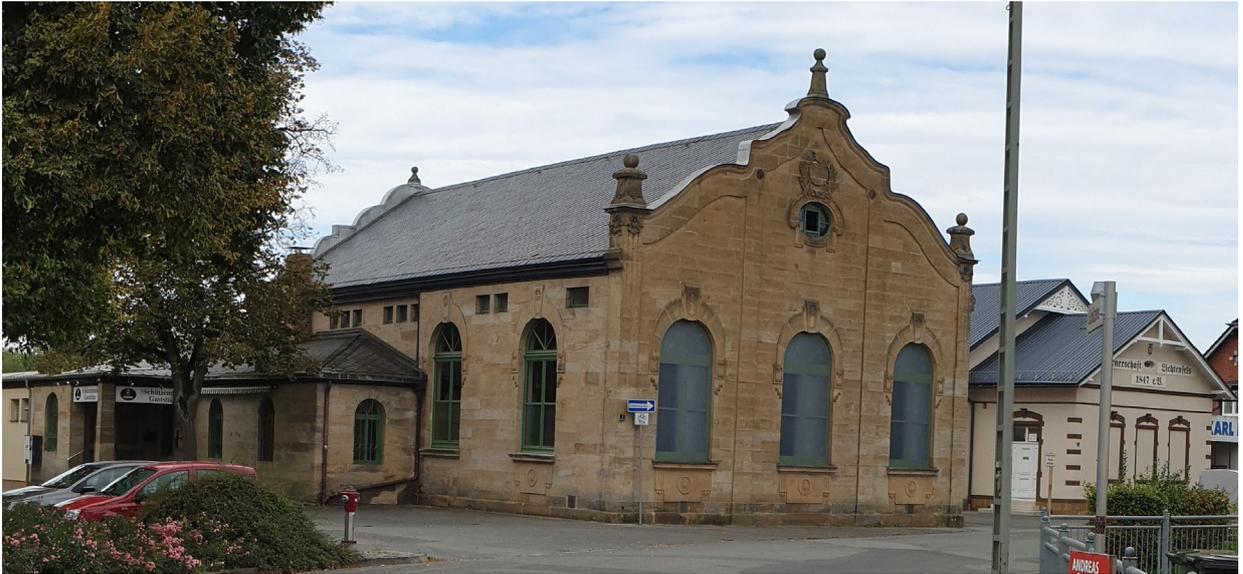
Abb. 15 Sondergebäude: Denkmalgeschütztes Schützenhaus (Foto: |u|m|s| STADTSTRATEGIEN)

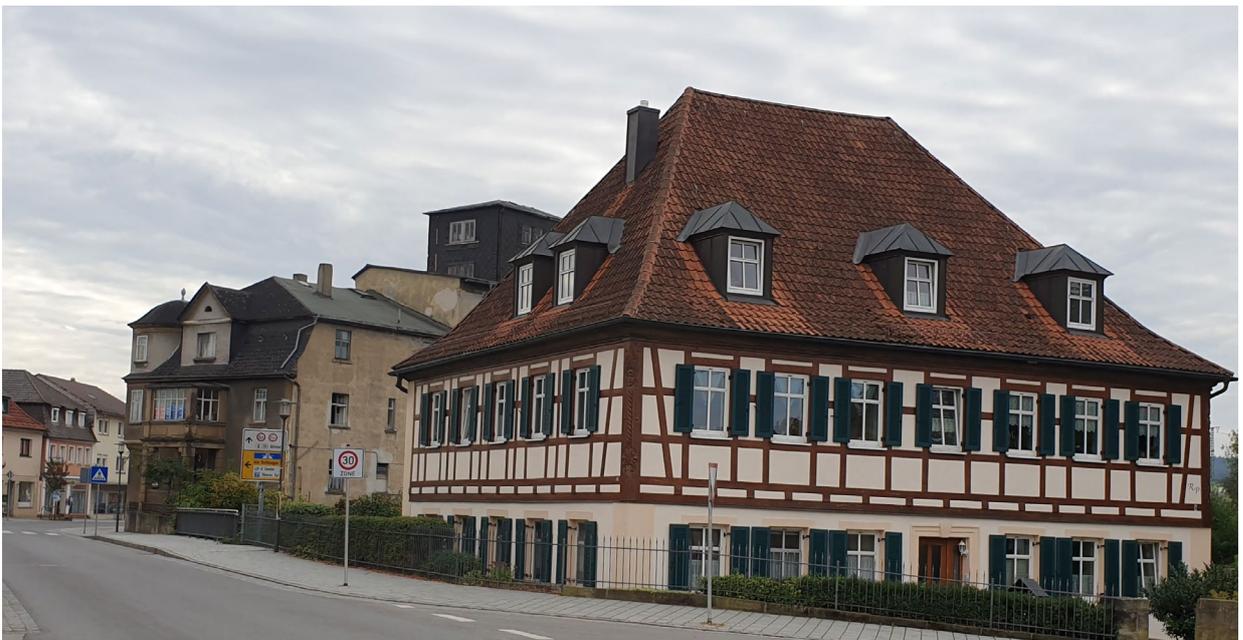
Abb. 16: Denkmalgeschütztes Eingangsgebäude an der Brücke in der südlichen Coburger Straße (Foto: |u|m|s| STADTSTRATEGIEN)

Eine Besonderheit stellen die südlichen Eingangsgebäude des Quartiers an der Brücke in der Coburger Straße dar: Durch ihre Eigenständigkeit und die historische Ausformulierung bilden sie das Tor in das Quartier. Hierzu gehört das bereits genannte Fachwerkgebäude Coburger Str. 45.

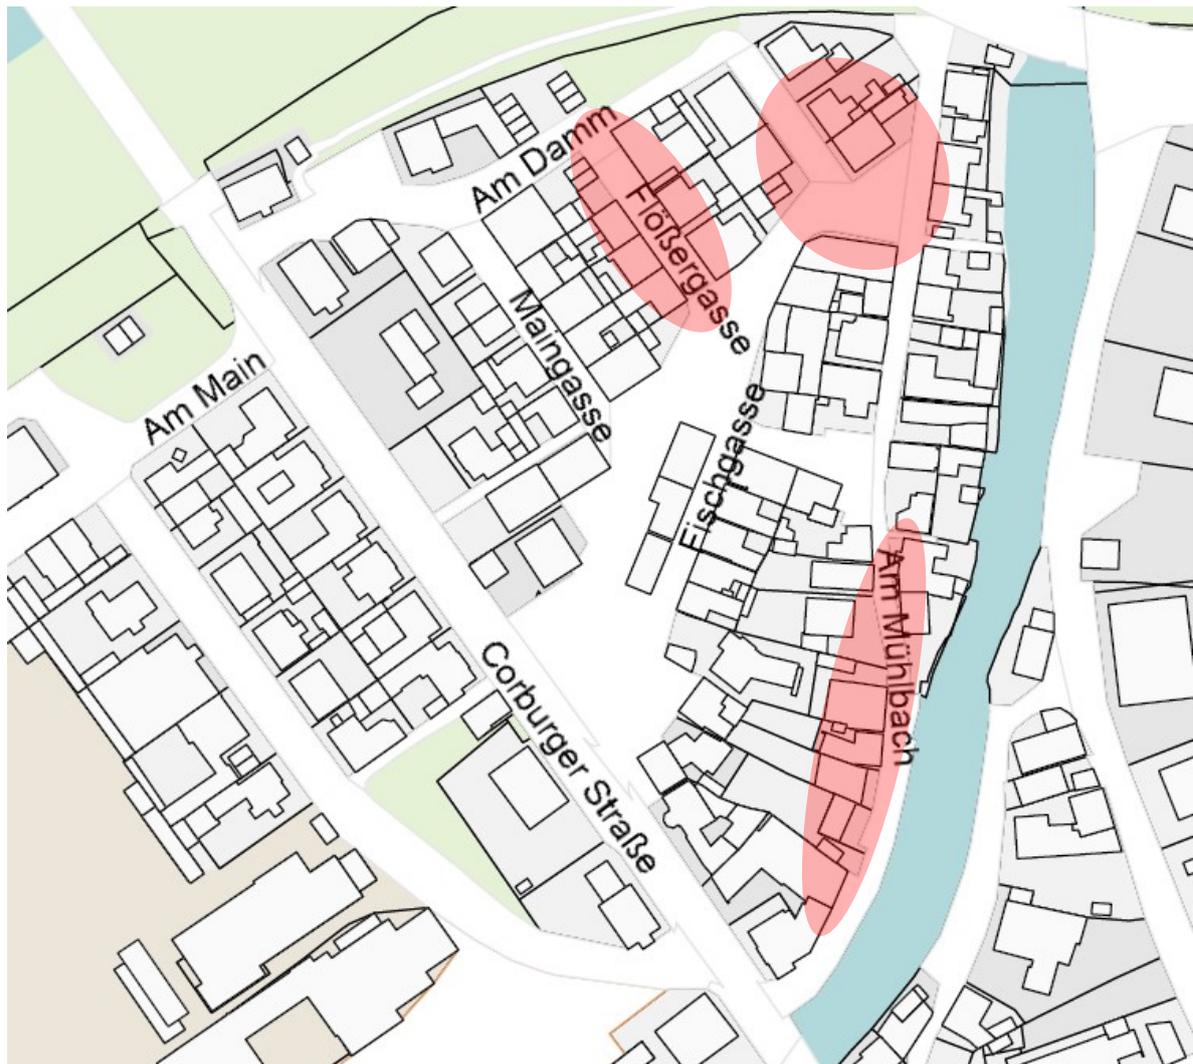
Abb. 20: Häufung von Gebäuden mit stärkerem Sanierungsbedarf (Quelle: RIWA GIS, Darstellung |u|m|s|)

Die Sanierungsständen der Gebäude sind sehr heterogen. Was den Bestand jedoch eint, ist, dass bei dem überwiegenden Teil der Gebäude ein Sanierungsbedarf – eben in sehr unterschiedlichem Grad – an der Fassade und/ oder am Dach und/oder bei den Fenstern vorliegt. Eines der gravierenden Beispiele ist die Flößergasse 2, die Mängel in allen drei Belangen aufweist. „Hot Spots“, an denen sich Gebäude mit Sanierungsrückständen häufen, ist der südliche Abschnitt der Straße Am Mühlbach, die Ecke Fischergasse / Wassergasse und die Flößergasse.

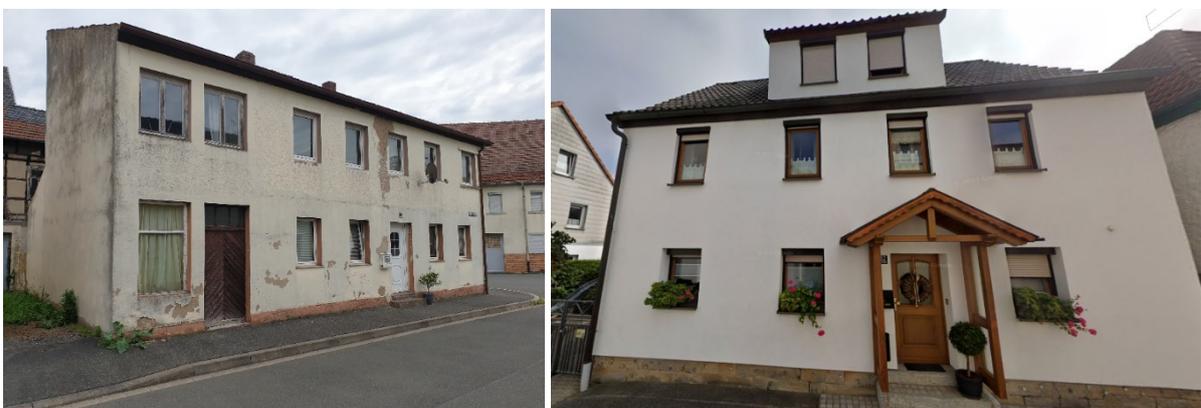
Abb. 21 Wohngebäude mit Sanierungspotenzial: Flößergasse 2 (li.) | Gebäude mit sanierter Fassade: Am Mühlbach 12 (re.) (Foto: |u|m|s| STADTSTRATEGIEN)

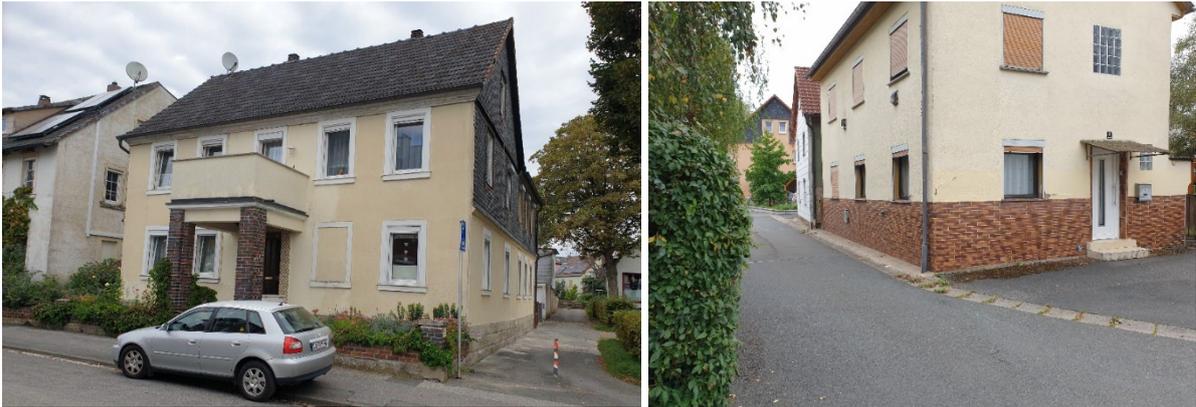
Abb. 22 Historisches freistehendes Wohngebäude mit Keramikfliesen, Schieferfassade und Ziegelsäulen: Schützengasse 2 (li.) | Fassade mit Keramikfliesen im Erdgeschoss: Mainwehrstraße 6 (re.) (Foto: |u|m|s| STADTSTRATEGIEN)

Farblich sind die Fassaden in großen Teilen in eher weißen oder gelblichen Tönen gehalten. Auch pastellartige Rot- und Blautöne sind vereinzelt vertreten. Die zumeist farblich abgesetzte Sockelzone variiert in ihrer Materialität zwischen Putz, Naturschein und auch Keramikfliesen. Einige Erdgeschosszonen sind gänzlich durch Keramikfliesen vom oberen Geschoss abgesetzt. Teilweise haben bereits getätigte Sanierungsmaßnahmen zu einer Überformung des historischen Erscheinungsbildes in Farbe und Verzierung der Fassade sowie bei Fensterformaten und -einfassungen geführt.

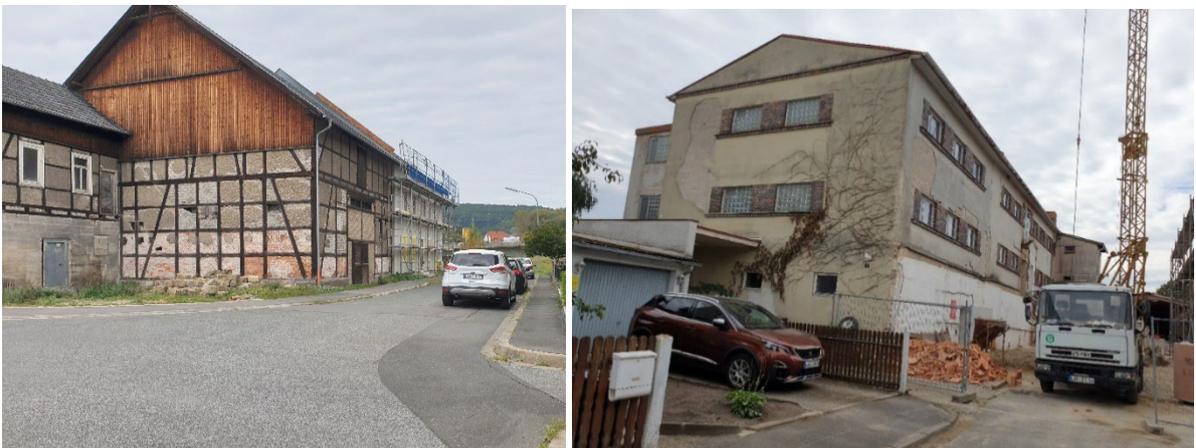
Abb. 23 Fachwerkscheune im Blockrand: Wassergasse 1 (li.) | Gebäude im Umbauprozess: Am Main 5 (re.) (Foto: |u|m|s| STADTSTRATEGIEN)

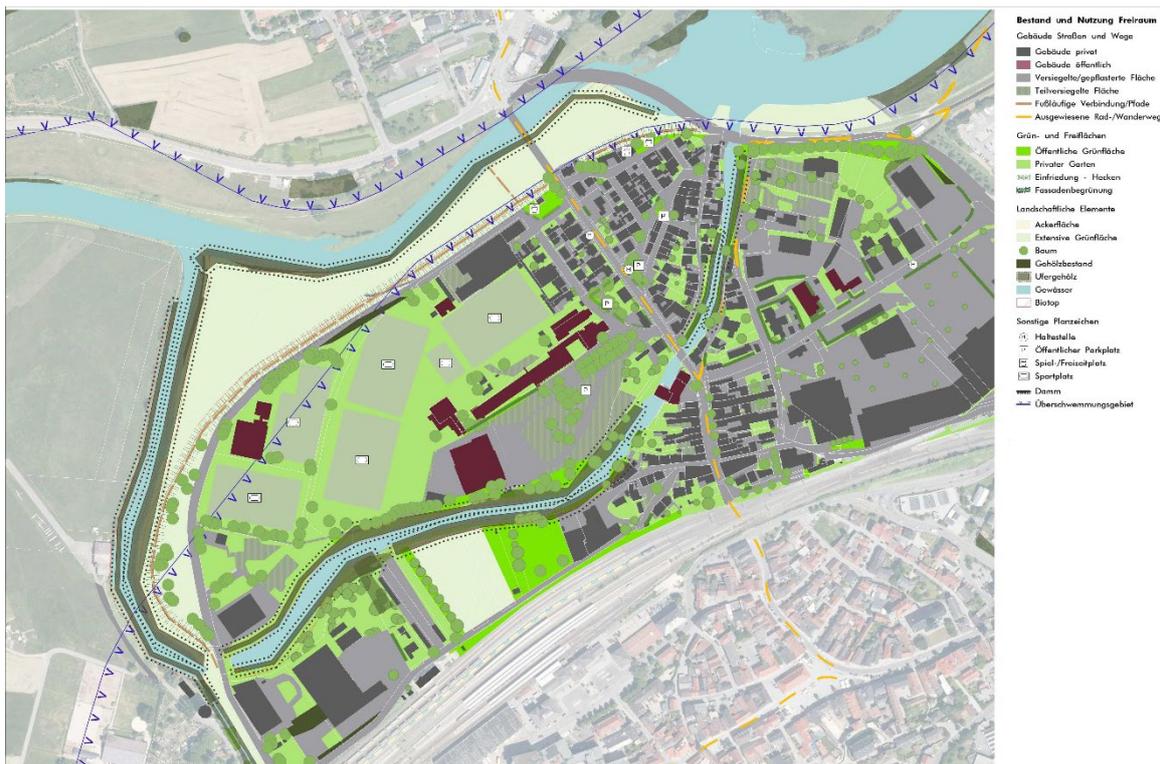
Abb. 25 Bestand Freiflächen Kleinau (Plan: arc.grün)

Der dichten Bebauung im Bereich der Coburger Straße stehen die weitläufigen Freiflächen der Mainwiesen im nördlichen Teilbereich sowie Sportanlagen und Festplatz im westlichen Teilbereich gegenüber. Die rückwärtige Erschließung Am Main und ein Hochwasserschutzdamm bilden eine Grenze zwischen bebauter und unbebauter Landschaft. Die Uferbereiche sind bewachsen und zum Teil als Biotope kartiert. Die vorhandenen (öffentlichen) Grün- und Freiflächen sind von mangelhafter gestalterischer Qualität. Gewerbliche Einrichtungen wie z. B. „Natural Naturfarben“ und das Wasserkraftwerk SÜC wirken störend auf die wertvolle Flusslandschaft am Mühlbach. 2026 ist geplant die ehemalige Mühle als Forschungs- und Anwendungs-zentrum für Digitale Zukunftstechnologien Lichtenfels – kurz FADZ umzubauen.

Die Verfügbarkeit, Qualität und Nutzung von Grün- und Freiflächen auf der Maininsel und der Bezug zum Main und Mühlbach sind wichtige Faktoren für den Gesamteindruck und die Lebensqualität des Quartiers Kleinau. Wichtig sind neben der Nutzbarkeit der zur Verfügung stehenden Freiflächen vor allem auch deren Aufenthaltsqualität.

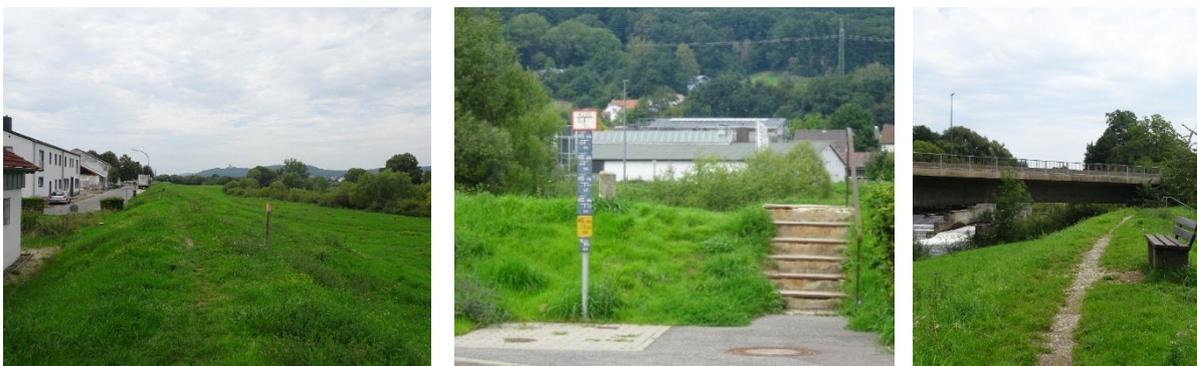
Abb. 26 Hochwasserdamm am Siedlungsrand (li.) | Zugang auf den Damm (mi.) | Fußweg und Sitzbank auf der Dammkrone (Foto: arc.grün)

Der aufgeschüttete Hochwasserschutzdamm am Siedlungsrand bietet Möglichkeiten für einen Ausblick in die Flusslandschaft des Maines und wird aktuell gerne als Spazierweg (Trampelpfad) genutzt. Vereinzelt sind Sitzgelegenheiten als Aufenthaltsmöglichkeit vorhanden. Die Zugänge auf den Deich sind teilweise nicht barrierefrei. Die Erholungsfunktion der Deichkrone sollte im Rahmen der anstehenden Sanierungsmaßnahmen berücksichtigt werden.

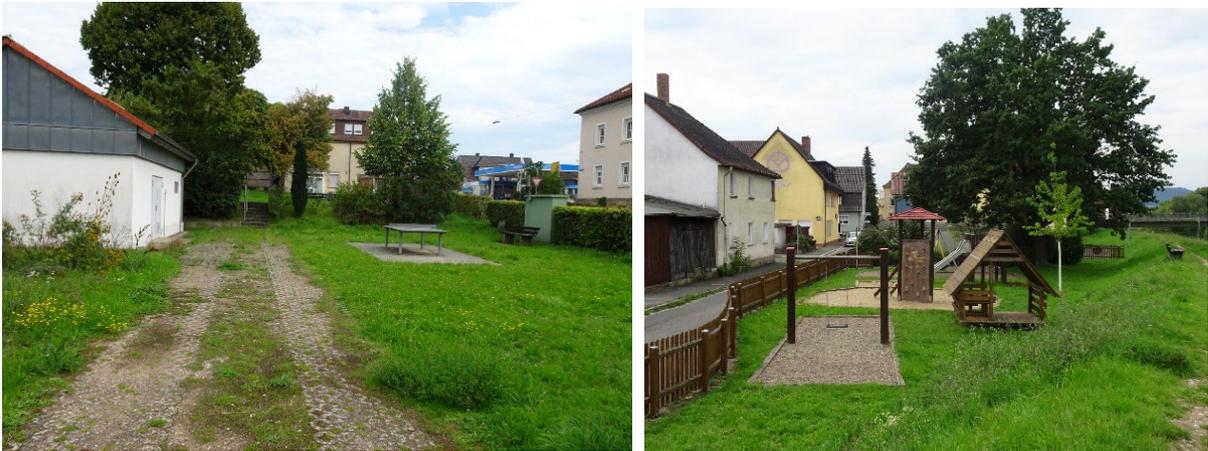
Abb. 27 Tischtennisplatz Am Damm (li.) | Spielplatz Am Damm (Foto: arc.grün)

In Siedlungsnähe, direkt am Deich, befinden sich ein öffentlicher Kinderspielplatz für die Altersstufe 3-6 Jahre mit folgenden Spielgeräten; Rutsche, Schaukel, Kletterturm und Spielhäuschen, ein Tischtennisplatz sowie ein Basketballkorb im Bereich privater Garagen.

Die öffentlichen Spielflächen erfüllen ihre Funktion bieten jedoch kein attraktives Angebot für verschiedene Altersgruppen oder Aufenthaltsqualität an.

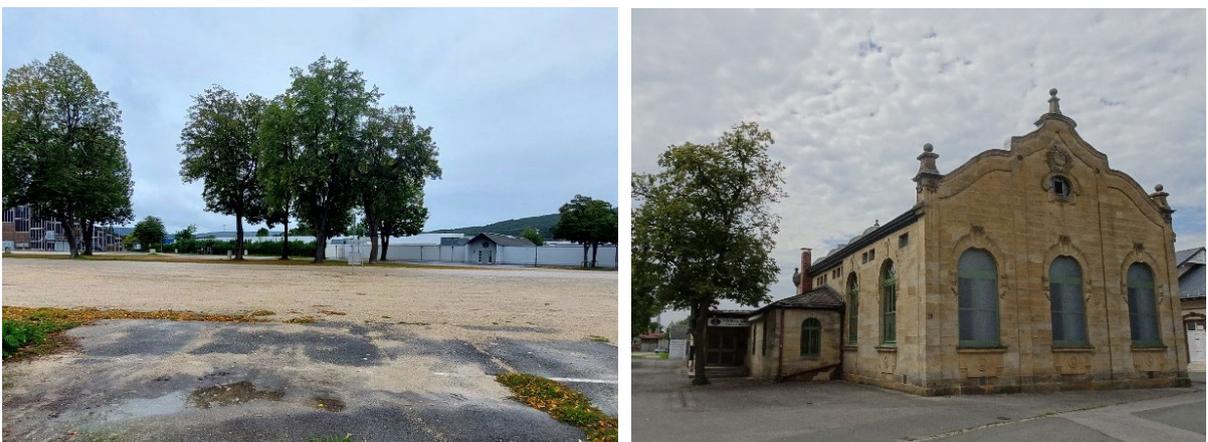
Abb. 28 versiegelter Festplatz vor Stadthalle (li.) | versiegelter Eingangsbereich historische Turnerhalle (Foto: arc.grün)

Vor der Stadthalle befindet sich eine ca. 2ha große Freifläche (Schützenplatz), die als Parkplatz für Veranstaltungen in der Stadthalle sowie auch als Festplatz für zahlreiche Festivitäten wie z. B. Kerwa, Volks- und Schützenfest etc. genutzt wird. Durch den hohen Nutzungsdruck ist die wassergebundene Wegedecke der Fläche stark verdichtet, die Erschließungswege und Stellplätze in den Randbereichen sind asphaltiert. Der Platz ist zum Teil mit altem Baumbestand überstanden, weite Teile sind jedoch ohne Beschattung und heizen sich im Sommer stark auf. Ein Zugang/ eine Zuwegung zu Mühlbach ist - abgesehen von einer Feuerwehrwasserentnahmestelle - nicht vorhanden.

Das Umfeld der angrenzenden, historische Turnerhalle ist durch eine Asphaltdecke stark versiegelt und wird dem als Baudenkmal geschütztem Gebäude nicht gerecht. Positiv wirkt dagegen eine doppelte Baumreihe am angrenzenden Parkplatz, die auch für den grünen Wochenmarkt genutzt wird.

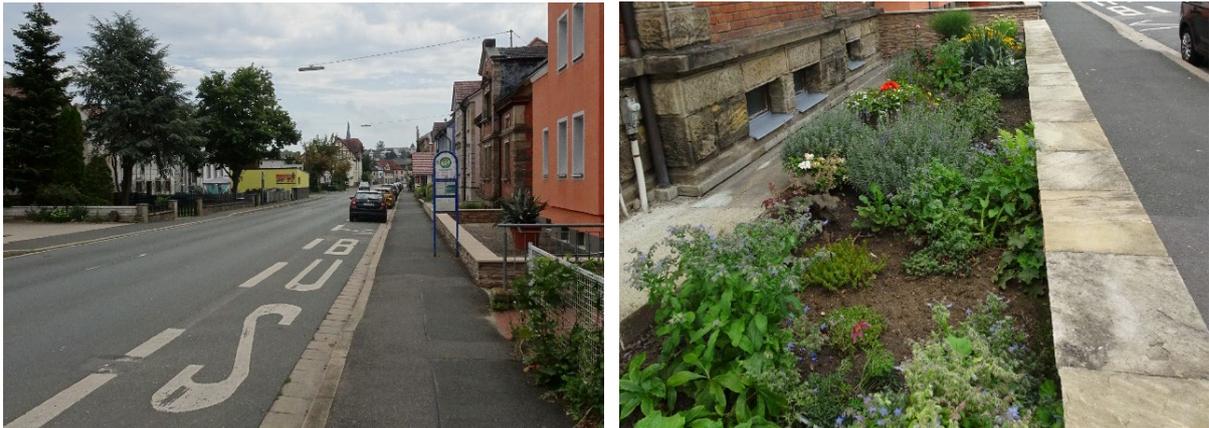
Abb. 29 Bushaltestelle an Coburger Straße (li.) | Privater Vorgarten Coburger Straße (Foto: arc.grün)

Die Coburger Straße ist heute eine wichtige zentrale Verbindungsachse ohne erkennbaren Gestaltungsanspruch und Aufenthaltsqualität. Der Straßenraum ist in seiner Dimension auf den fließenden Verkehr von PKW, LKW und ÖPNV ausgelegt. Ein sicherer Radweg, Fußwege mit Beschattung, überdachte Bushaltestellen sowie verkehrsbegleitende Grünflächen sind nicht vorhanden. Private Vorgärten entlang der westlichen Straßenseite lockern das Straßenbild teilweise auf.

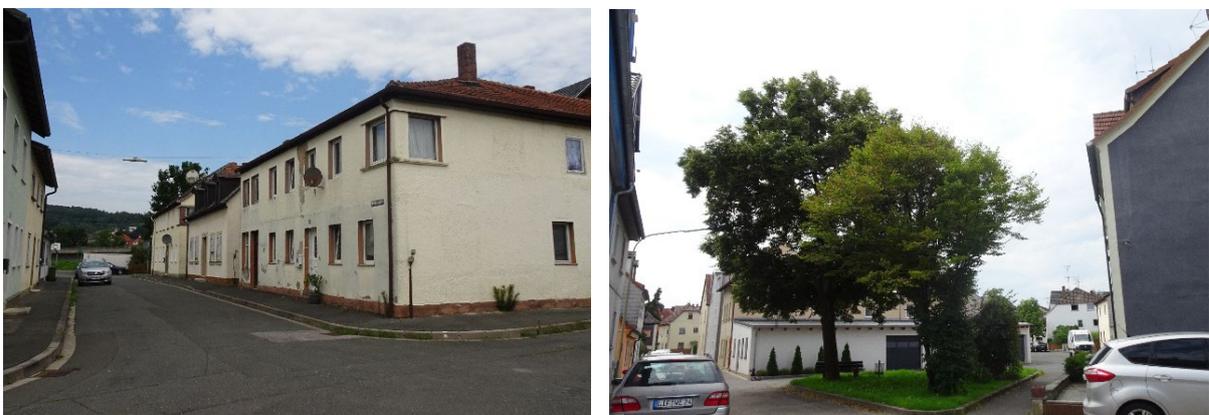
Abb. 30 ausgeräumter Straßenraum Flößergasse (li.) | Ortsbildprägender Baum Am Mühlbach/Wassergasse (Foto: arc.grün)

Durch die dichte Bebauung im östlichen Teil der Coburger Straße sind insgesamt nur wenige freie Flächen verfügbar. Die vorhandenen Straßenräume (Fischgasse, Maingasse, Flößergasse, Wassergasse, Mainwehrstraße und Am Mühlbach) sind durchgängig asphaltiert, meist ohne Begrünung oder Aufenthaltsqualität und werden vorrangig zum Parken genutzt. Die vorhandenen Gehwege sind schmal und nicht barrierefrei.

An den platzartigen Aufweitungen der Fischgasse werden öffentliche Parkplätze angeboten; im Bereich der ausgewiesenen Stellplätze wurden z. T. Rasengittersteine verwendet. Vereinzelt, ortsbildprägende Baumstandorte Am Mühlbach und Am Damm bieten schattige Aufenthaltsorte und werten das Ortsbild auf. Positiv auf den öffentlichen Straßenraum wirken auch die Einfassungen mit Hainbuchenhecken und Bepflanzungen der privaten (Vor-)gärten.

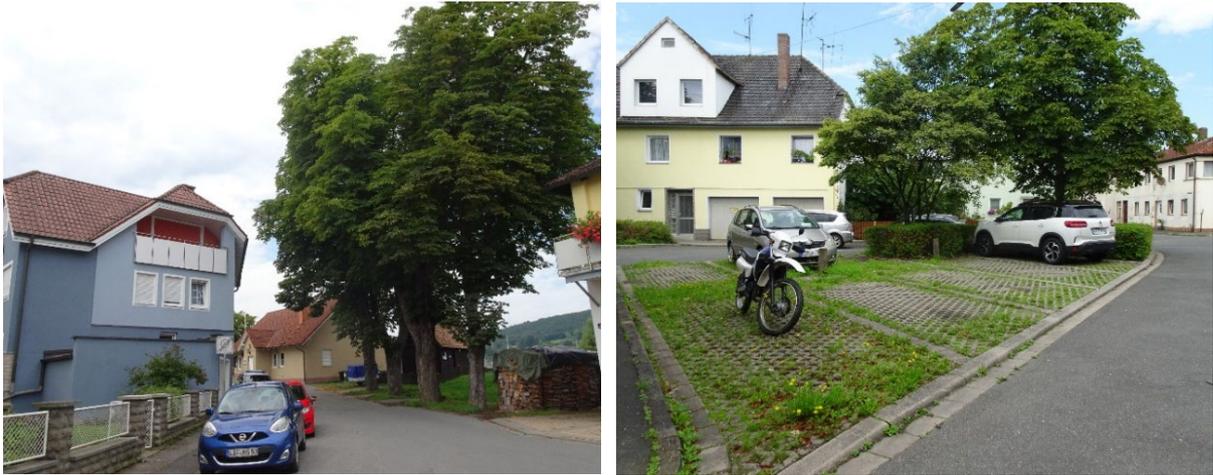
Abb. 31 Ortsbildprägende Bäume Am Damm (li.) | öffentlicher Parkplatz Fischgasse (Foto: arc.grün)

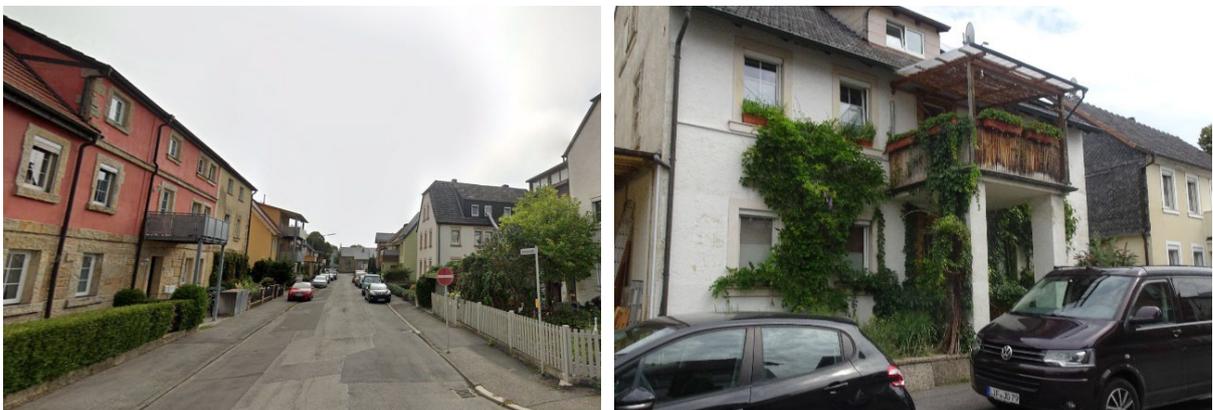
Abb. 32 Vorgärten in der Schützenstraße (li.) | Fassaden- und Balkonbegrünung Schützenstraße (Foto: arc.grün)

Die Auswertung der Bestandsaufnahme und der Luftbilder zeigt in den rückwärtigen Bereichen  
der Grundstücke Am Mühlbach private Gärten mit teilweise altem Baumbestand. Auch Fassa-  
denbegrünung und bepflanzte Balkone wie z. B. in der Schützenstraße wirken positiv auf das  
Ortsbild und leisten einen wichtigen Beitrag zur Klimaanpassung.

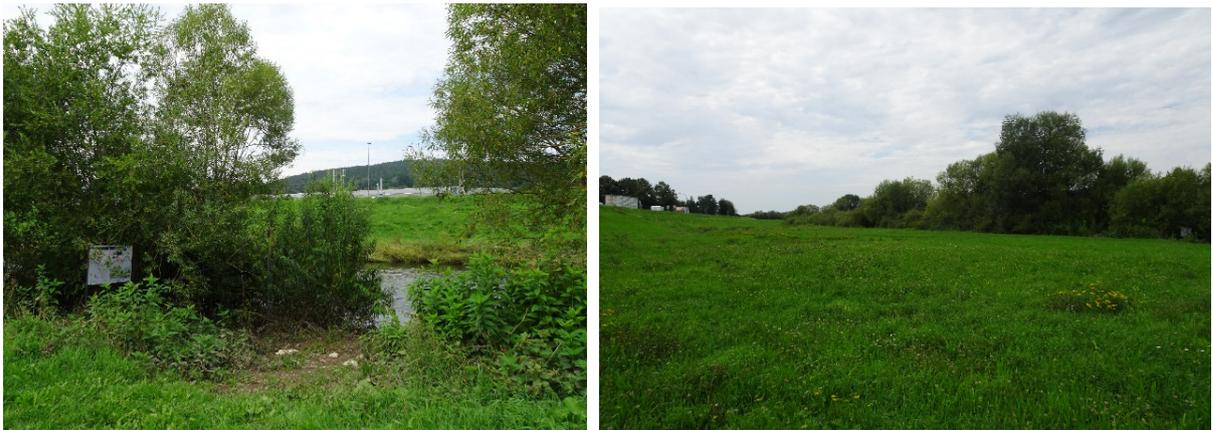
Abb. 33 Kanuanlegestelle Gelbe Welle (li.) | Grünland und Uferbegrünung Mainwiesen (Foto: arc.grün)

Die angrenzenden Mainwiesen dienen als Grünland, das Mainufer ist durchgängig mit Uferge-  
hölzen bewachsen. Teilflächen sind als Biotopfläche kartiert (5832-1134-007: „Schmale Gale-  
riewaldstreifen am Main zwischen Schney und TK-Grenze im W“ und 5832-1144-002: „Initiale  
Rohrglanzgrasröhrichte am Main in Lichtenfels“).

Zuwegungen und/ oder Zugänge zum Mainufer gibt es, abgesehen von einer nicht weiter ausgebauten Kanuanlegestelle „Gelbe Welle“ keine. Weitere Zugänge oder Aufenthaltsmöglichkeiten am Main wären jedoch wünschenswert, um den Bezug zum Wasser im Quartier zu verbessern. Störend wirken die gewerblich genutzten Betriebe wie z. B. Bauhof (Schmutz, Lärm usw.).

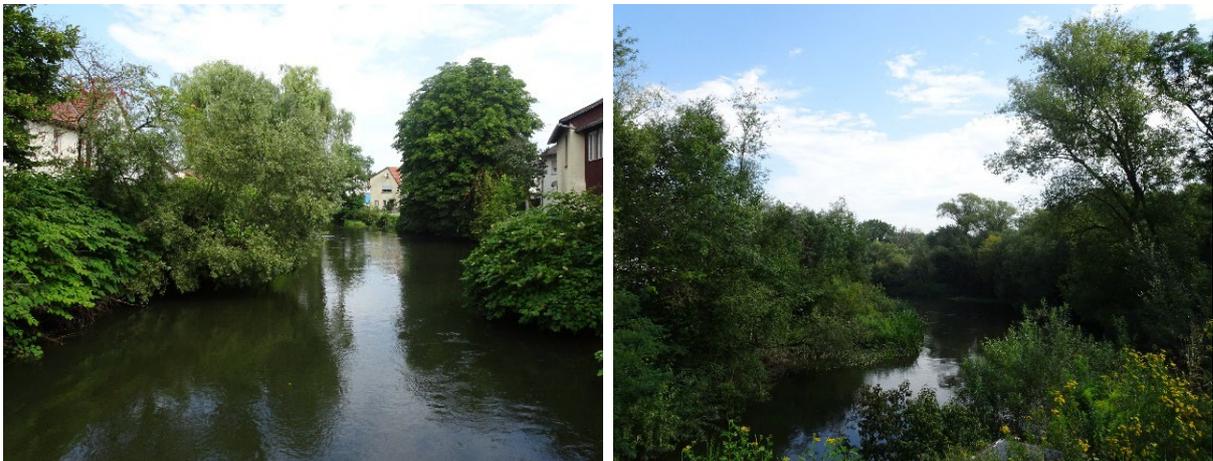
Abb.34 Mühlbach im Bereich privater Uferbereiche (li.) | Mühlbach geschützter Uferbereich (Foto: arc.grün)

Die Uferbereiche des Mühlbaches sind im südwestlichen Bereich der Maininsel bis zum Festplatz als Biotopfläche Nr. 5832-1275-005: „Auwaldstreifen am Altarm des Mains in Lichtenfels“ geschützt. Östlich der Brücke sind die Uferflächen am Mühlbach überwiegend in privater Hand, die Uferbereiche sind nicht zugänglich und daher für Naherholung oder zu Freizeitaktivitäten nicht verfügbar. Eine fußläufige Brücke ist außer unter der Frankenbrücke nicht vorhanden.
